CUTROFIANO - PALAZZO DUCALE FILOMARINI
Restauro delle Superfici Decorate

**Intervento di
ICS - Indagine Critico Stratigrafica
e
Progettazione Specialistica Preliminare**

Cutrofiano (LE) - *Palazzo Ducale Filomarini*
 Restauro delle Superfici Decorate

ICS - Indagine Critico Stratigrafica
 e
 Schede Progettuali Specialistiche Preliminari

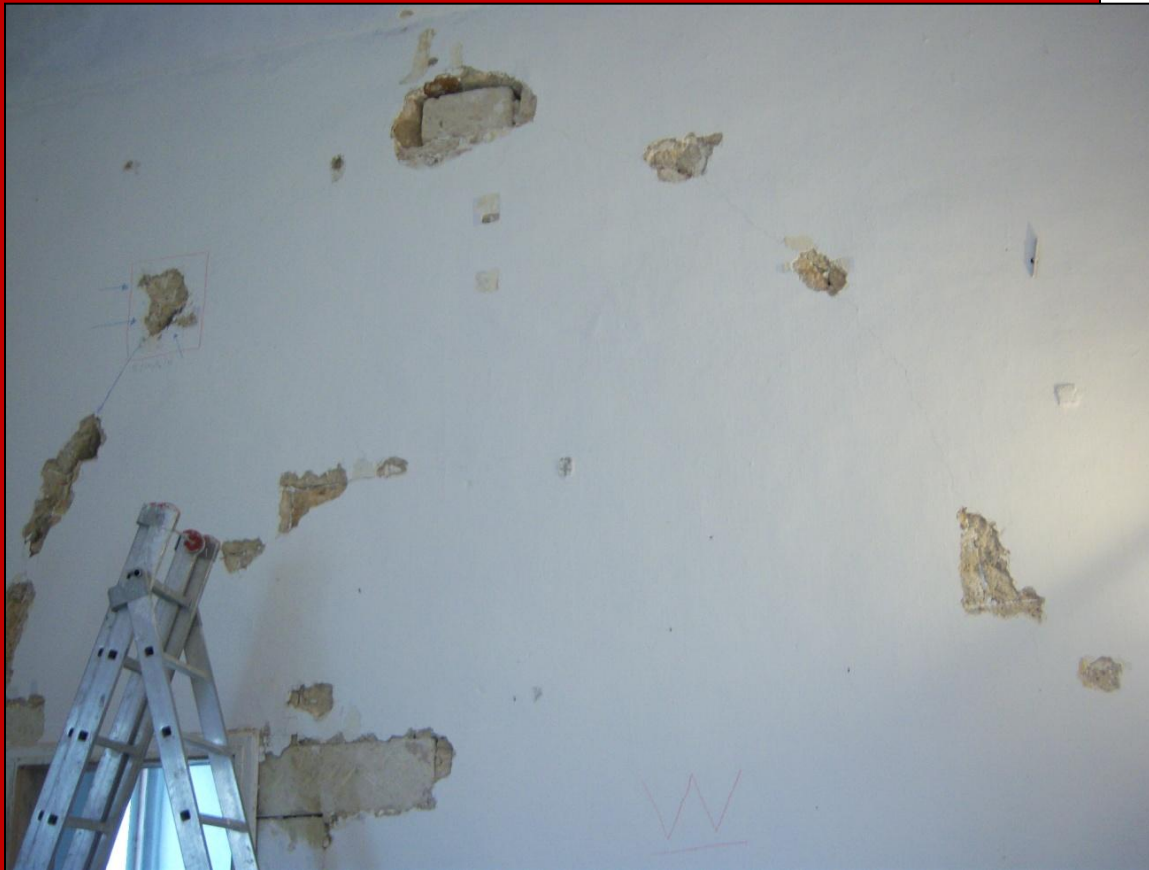
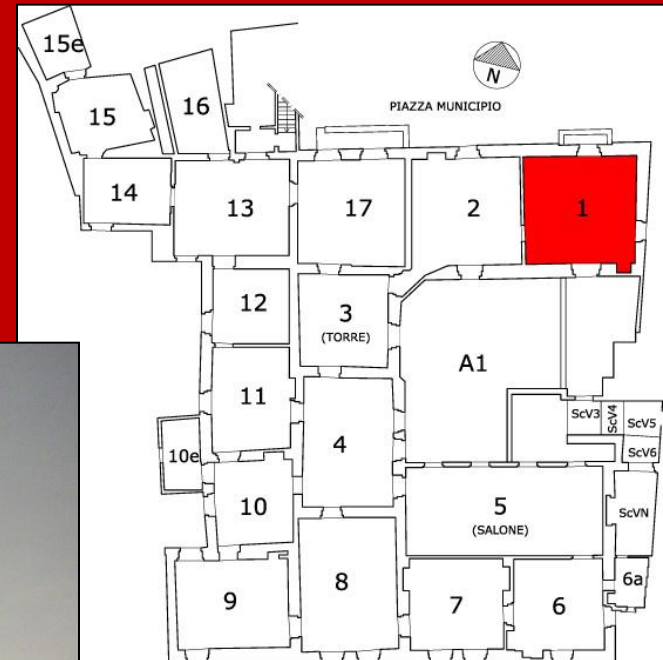
Ala Nord - Piano Nobile - 1PN

“La sua struttura fa pensare a una possibile torre o a una loggia tipo Sedile”.

- Fase del Doce: fregio pittorico murale continuo a ridosso del soffitto a cassettoni.
- Fase Filomarini: rinnovamento degli intonaci, decorazione a finti marmi di zoccolatura e cornici modanate delle finestre, basate sulle cromie giallo oro e rosa antico oltre a colori base di contorno.

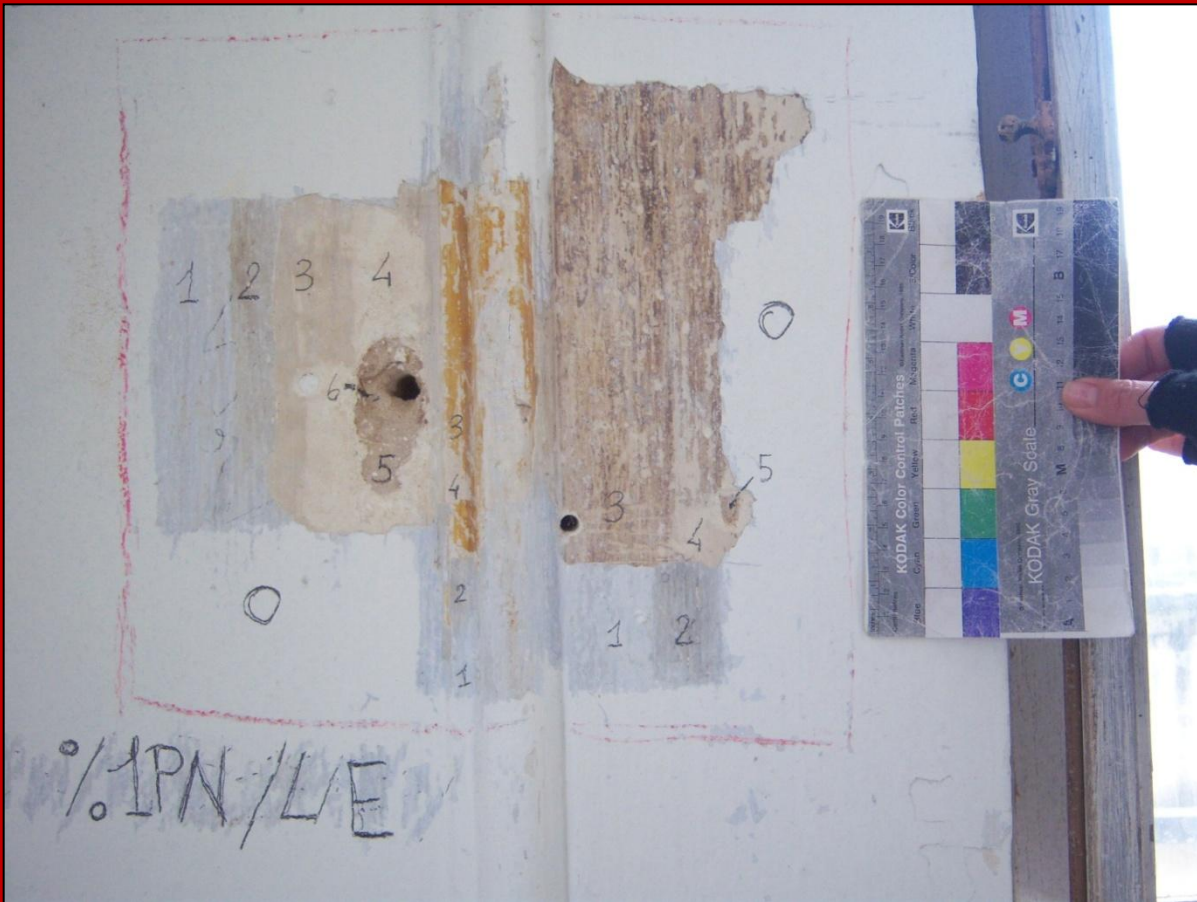
%1PN/L/E

0. (bianco sporco)
1. (grigio ceruleo)
2. (bianco avorio scuro)
3. decorazione (tortora) su parete e ocra gialla oro in cornice
4. decorazione /preparazione (?)
5. (bianco avorio) su parete e (tortora scuro) su portale
6. (terra tortora) su parete-intonaco
7. tufo beige su parete / tufo biondo su portale (strato 5)

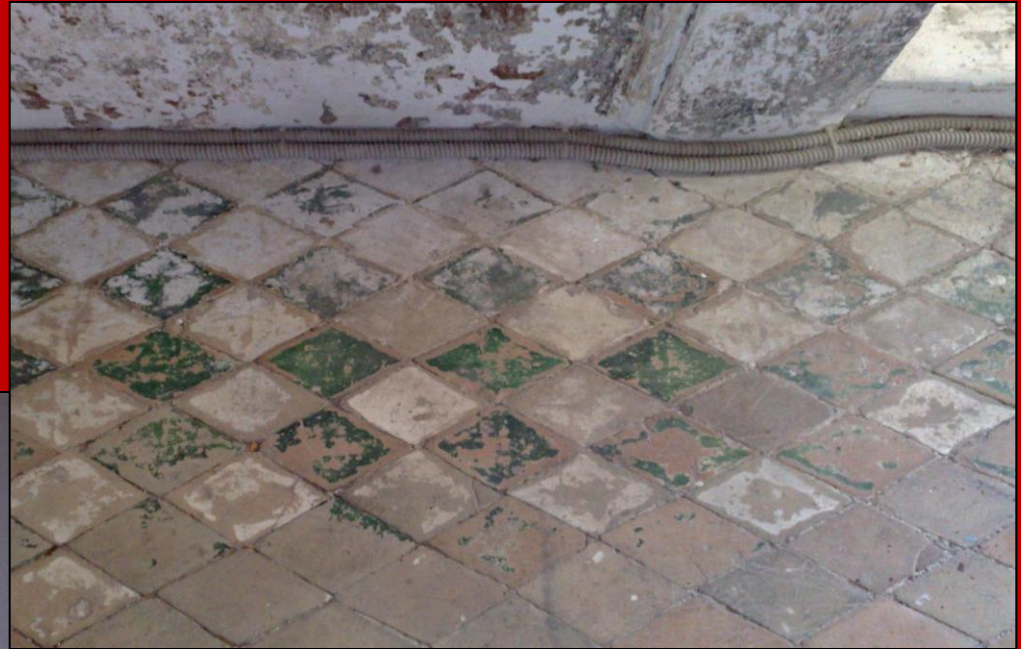
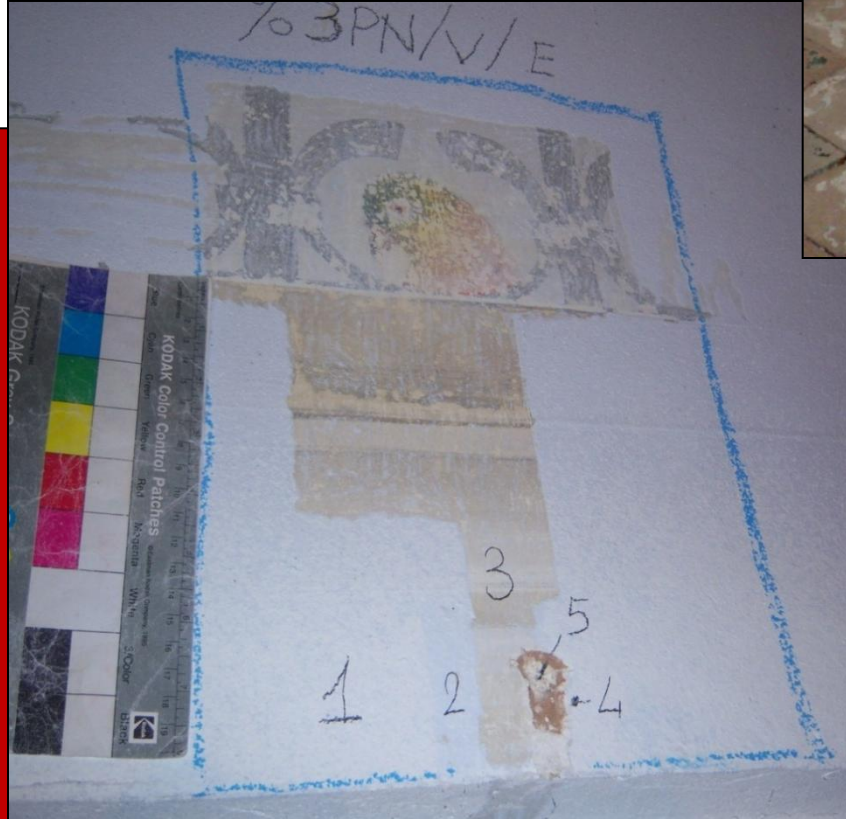
Ala Nord - Piano Nobile - 3 PN

“Probabile Torre”

- Fase del Doce: fregio pittorico murale continuo a ridosso del soffitto a cassettoni.
- Fase Filomarini: sala ribassata e voltata, cornici porte e infissi di carattere settecentesco; decorazione pittorica murale con campiture a finto marmo e motivi decorativi di carattere figurativo nella fascia superiore.
- Finti marmi su zoccolatura e cornici delle luci (caratterizzata da due sovrapposte redazioni).
- Impiantito maiolicato a rombi verdi e bianchi.
- Infissi malmessi ma degni di interesse.

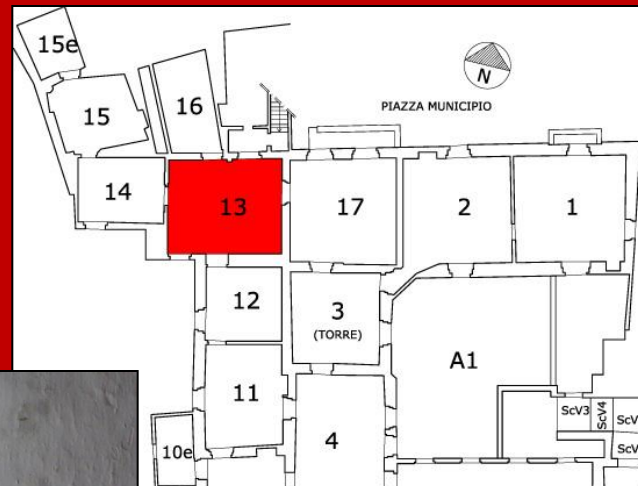
Ala Nord - Piano Nobile - 13 PN

“... si tratta di un ambiente prossimo alla zona dei pozzi-cisterne e in passato (prima della fabbricazione dell'attuale sala %14PN) interessato da un'ampia nicchia probabilmente destinata a un collegamento verticale con gli altri piani e collegata con la presenza dei pozzi-cisterna.”

- Ampia nicchia, forse per attingere e per scaricare l'acqua di un pozzo, nessuna traccia leggibile delle partiture cromatico-decorative che si sono susseguite.
- gli attuali elementi decorativi superstiti sono tutti di carattere plastico: portali delle luci; il cornicione modanato di imposta della volta; la bocca del camino.
- Il battuto pavimentale potrebbe costituire il residuo di un seminato alla veneziana estremamente degradato.

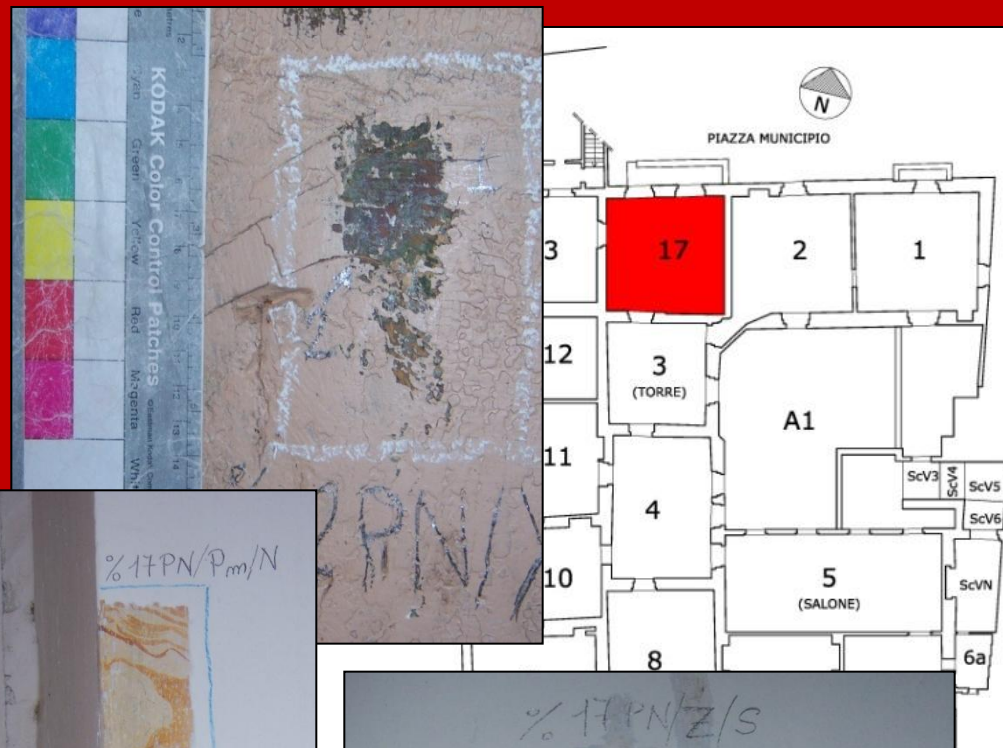
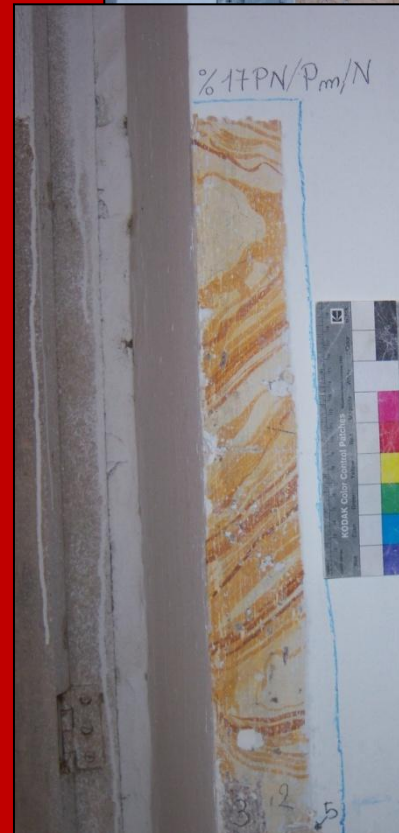
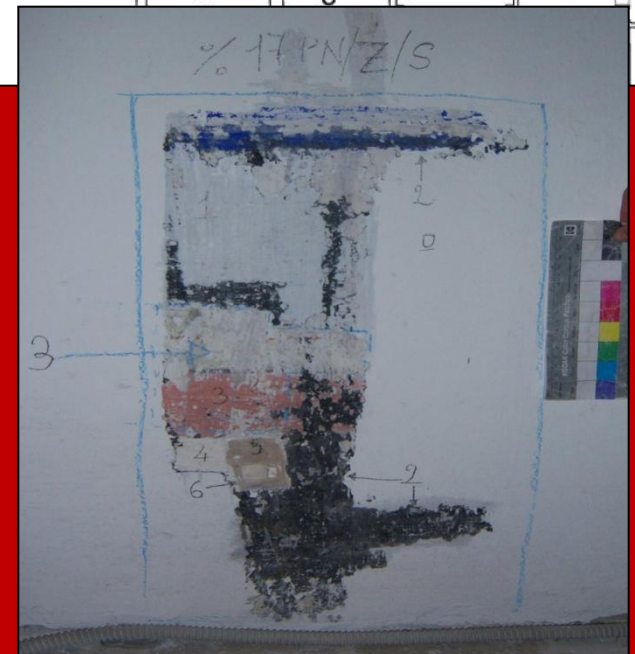
Ala Nord - Piano Nobile - 17 PN

“Le partiture decorative presentano due diverse redazioni...”

- frammenti di fregio dicromo continuo, oggi quasi interamente decorticato.
- Portali murali con zoccolino scuro e diversi strati di decorazione: quello più recente è a finto marmo; il secondo è monocromatico scuro; il più antico è vinaccia sul portale e ocra gialla su cornice.
- Diverse zoccolature sono state messe in luce due diverse fasi: la più antica è a finta incrostazione lapidea nei toni dell'ocra, della terra d'ombra naturale e della terra rossa; la più recente è semplificata e presenta i toni del blu e del nero.
- Infissi: l'anta superstite della porta W presenta tracce di cromie con tracce di blu turchese, nelle cornici tracce di blu turchese su nero, sul bordo modanato delle cornici invece si riscontrano tracce di nero su ocra gialla molto chiara.

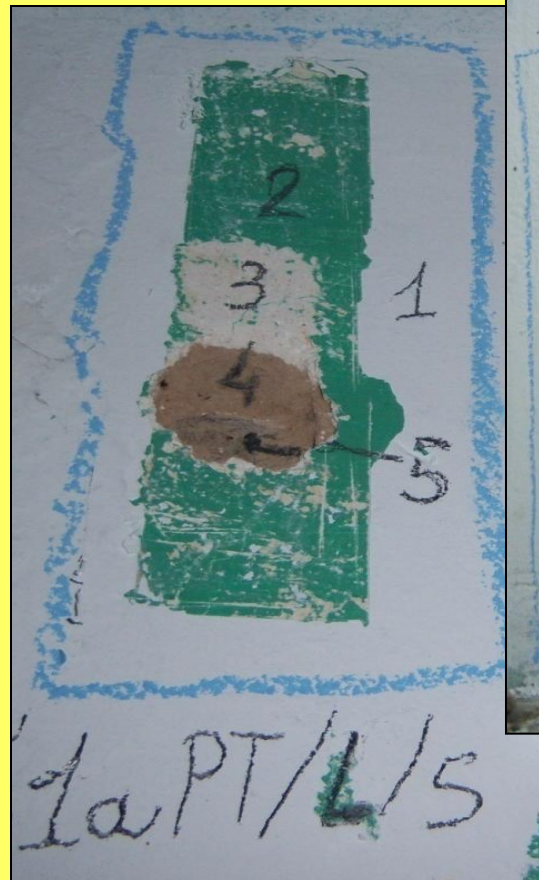
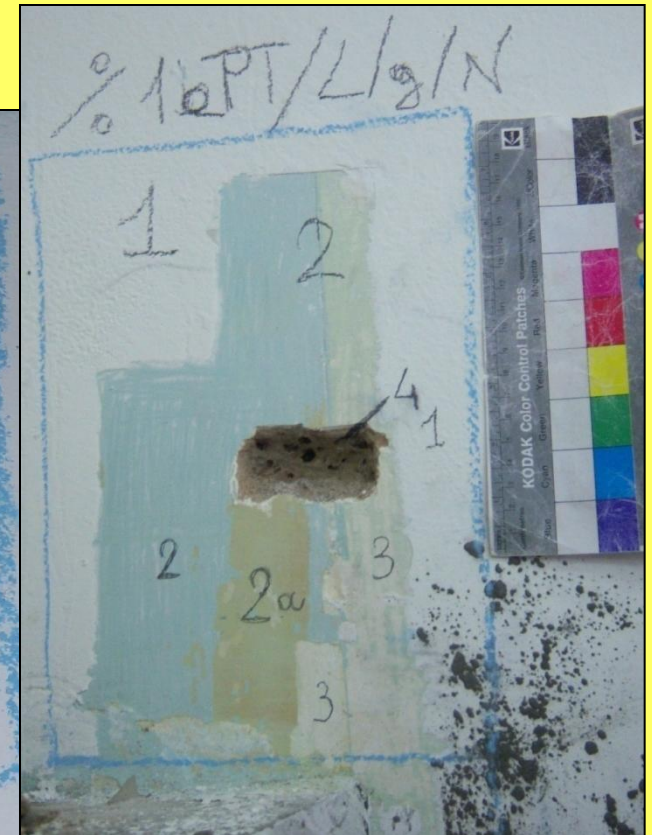
Ala Nord - Piano Terra - SCUDERIE (1PT)

“La sola cesura strutturale di questo ambiente unico è rappresentata da un arco e relativi pilastri che segnano l'estremità W (per un'ampiezza di circa un quarto dell'intero volume).

Questo segno nella pavimentazione (che trova riscontro anche nello scavo archeologico ancora in corso) pare collegato ad una differente cronologia tra le due parti.”

- Ambiente unico voltato a botte e unghiato in corrispondenza delle luci.
- Sulle pareti laterali : una serie di ampie nicchie.
- Escludendo le finiture cromatiche appartenenti agli strati più recenti, caratterizzate da vari toni di verde acqua, i trattamenti superficiali storici possono essere riassunti in due tipologie:
 - I. l'originaria costituita da una consistente allattatura a calce stesa direttamente sull'orditura muraria;
 - II. a seconda costituita da un intonaco a finitura liscia di colore bianco avorio.

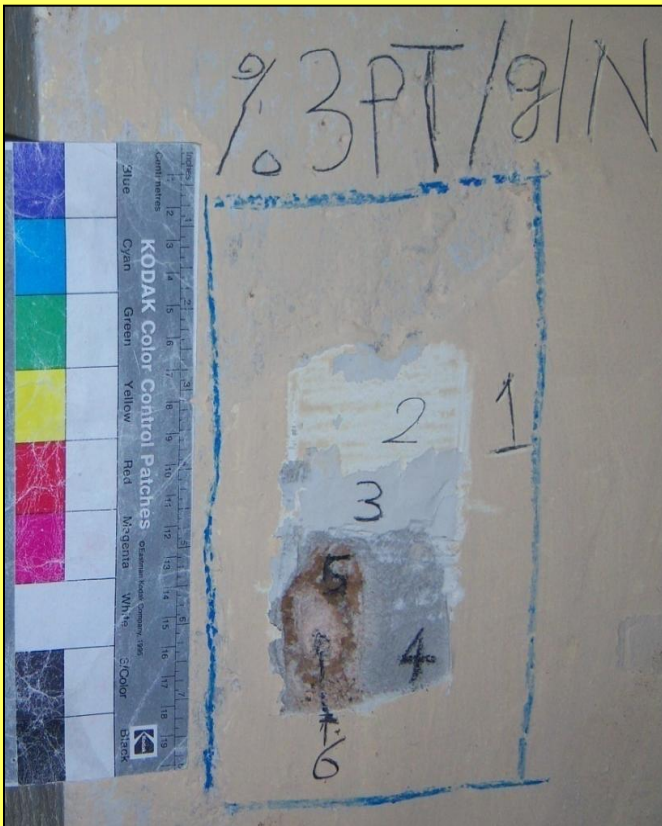
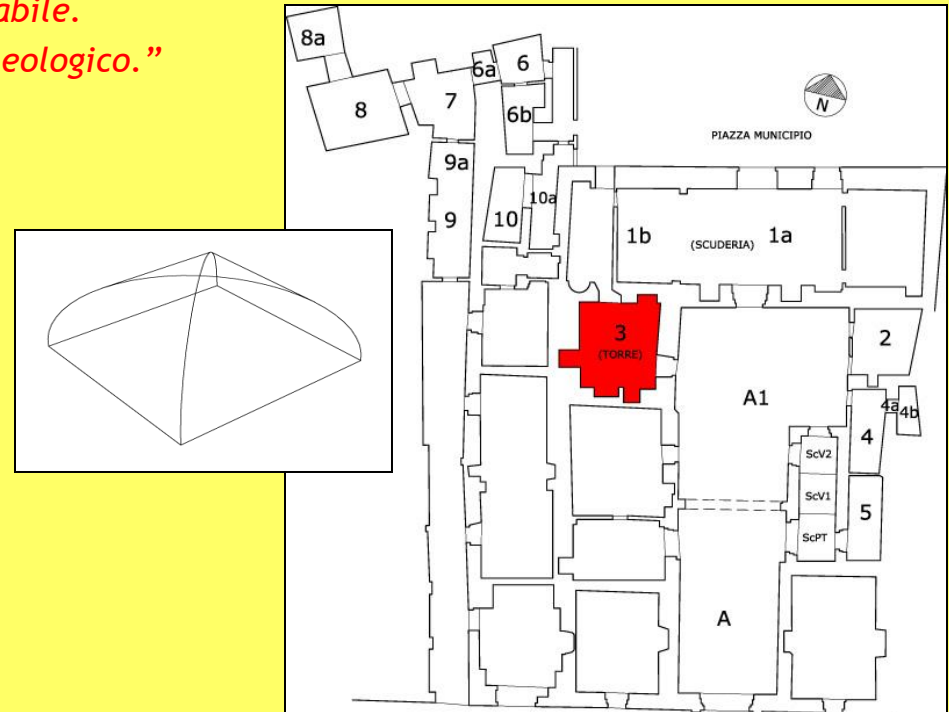
3PT/g/N

“Sala di forma apparentemente quadrata con volta a padiglione impostata su una cornice lapidea modanata e parete di notevole spessore (probabile torre).

Presenta in E un finestrino alto forse ridotto verso il basso; alle due attuali porte (N e E) si devono aggiungere altre tre aperture di differenti morfologie oggi accecate.

Camino probabilmente manomesso ma ancora utilizzabile.

Pavimentazione ancora interessata da uno scavo archeologico.”

1. beige rosato, pittura sintetica
2. (bianco avorio) pittura sintetica
3. (grigio chiaro)
4. (grigio) intonachino a base di cemento
5. terra oca scura - intonaco
6. tufo beige

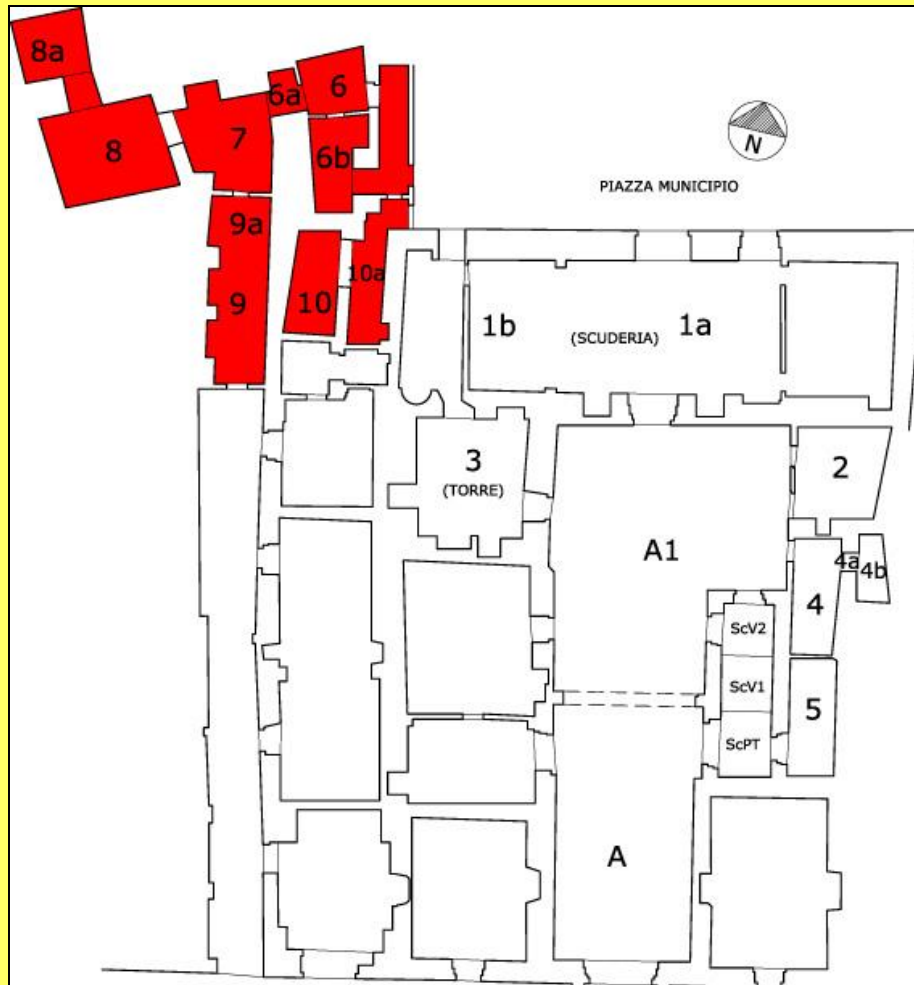
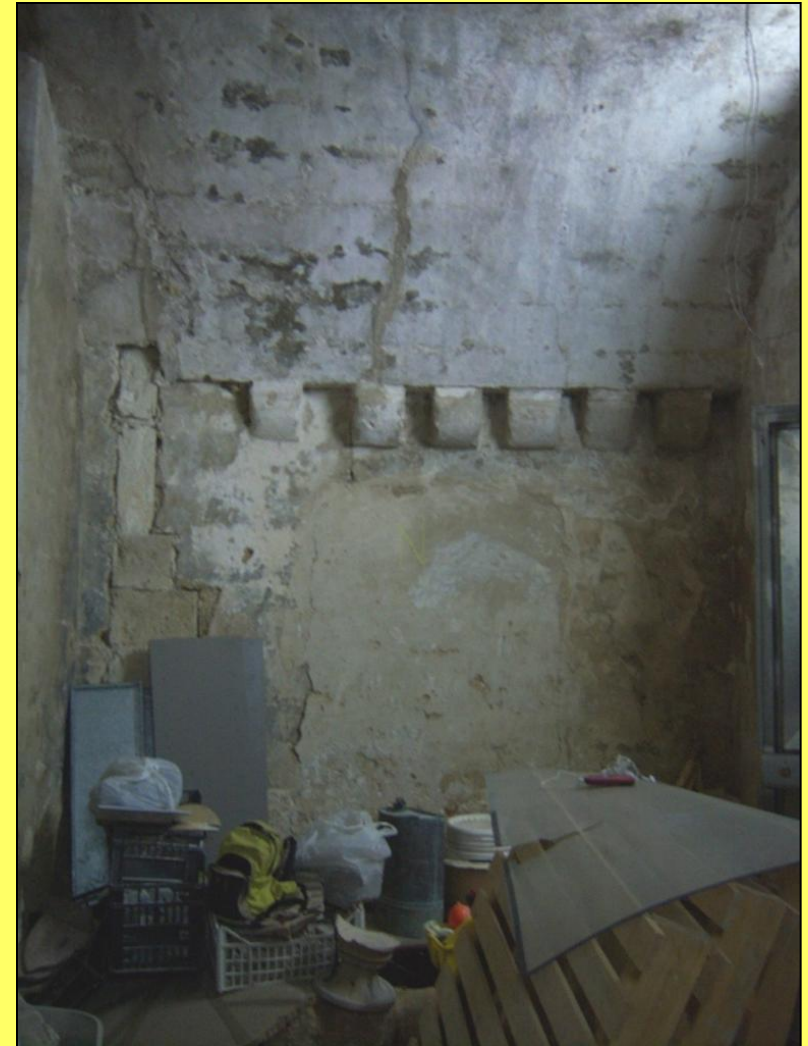
Ala Nord - Piano Terra - da 6PT a 10aPT

“Sono tutti degli ambienti rustici, quasi interamente privi di intonaco. Possono essere considerati una sorta di ambiente unico giacché privi di infissi e suddivisi da soli varchi.”

Volta a botte + intonaci lisci avorio colorati in pasta

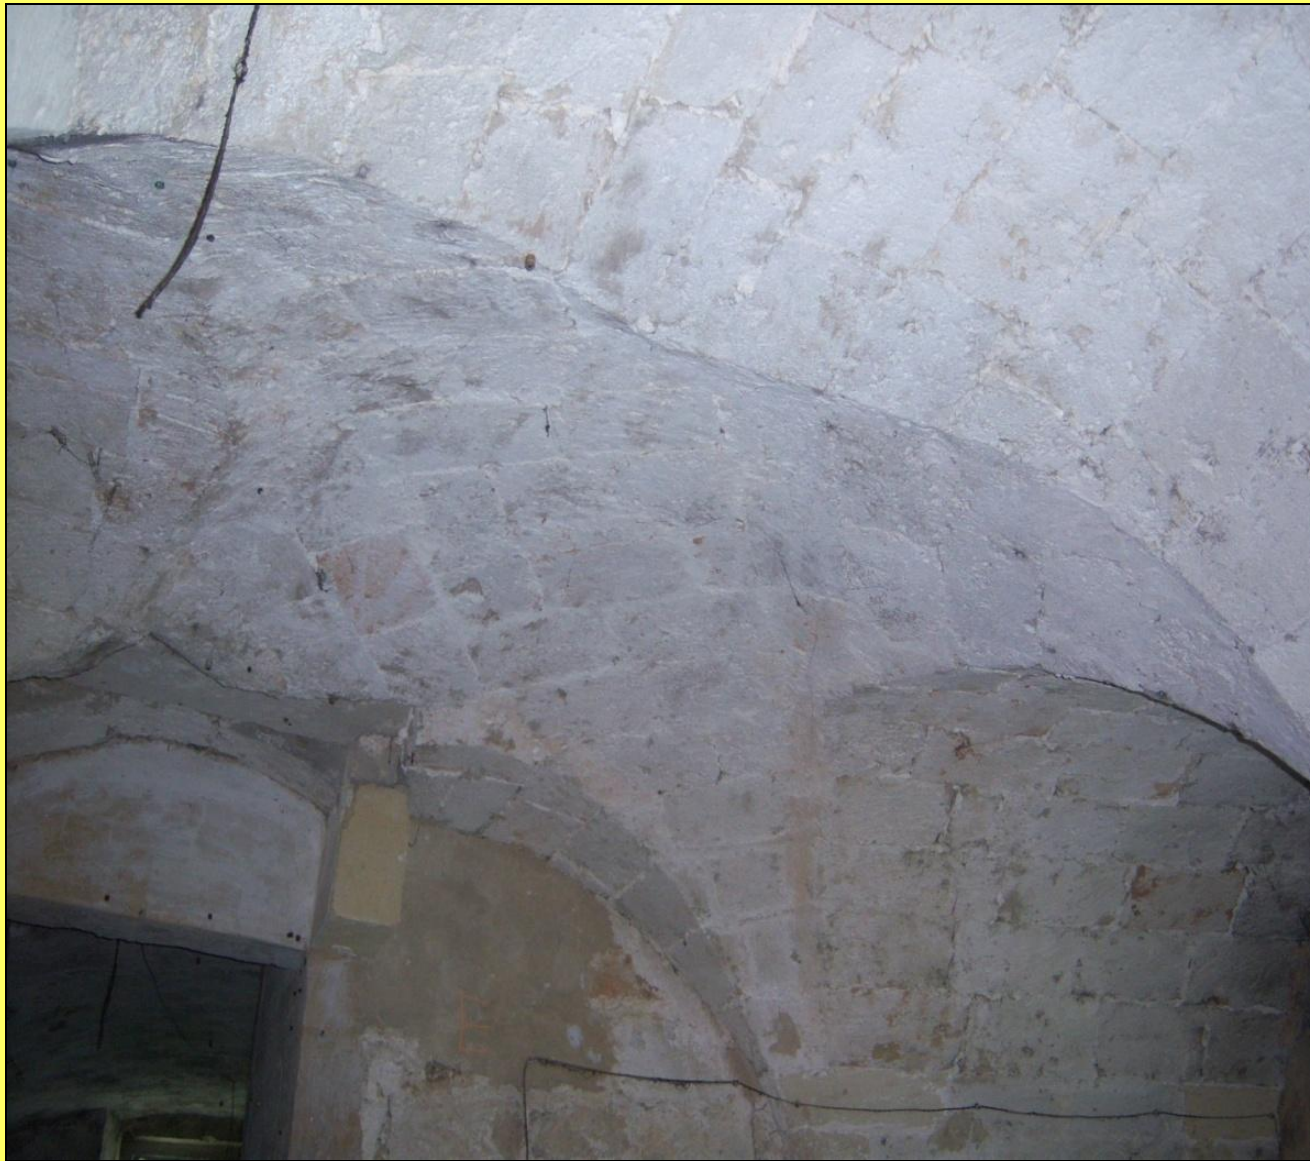
7 PT:

- Volta a stella di strana morfologia, probabilmente mai ultimata.
- Ambienti rustici privi di finiture significative caratterizzati da evidenti manomissioni a vista destinati alla cura di animali.
- Il vano sovrasta una cisterna e relativo pozzo.

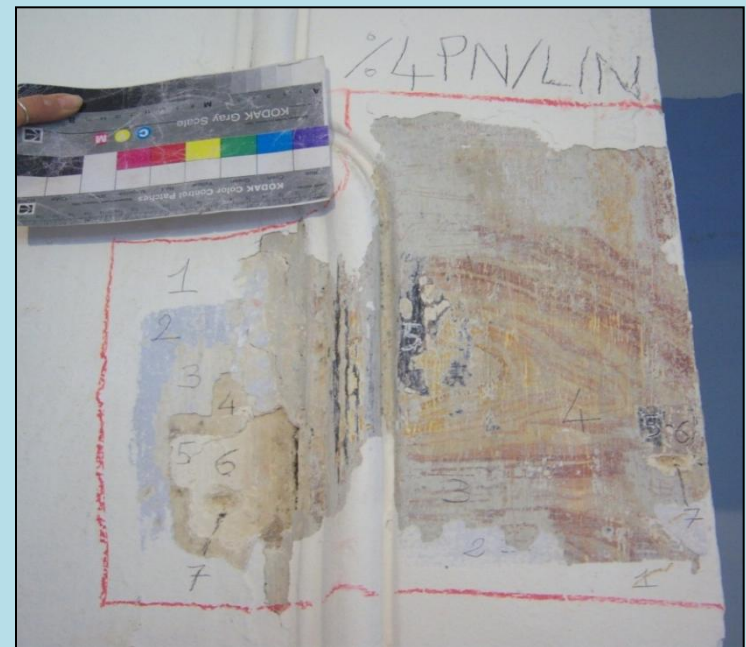
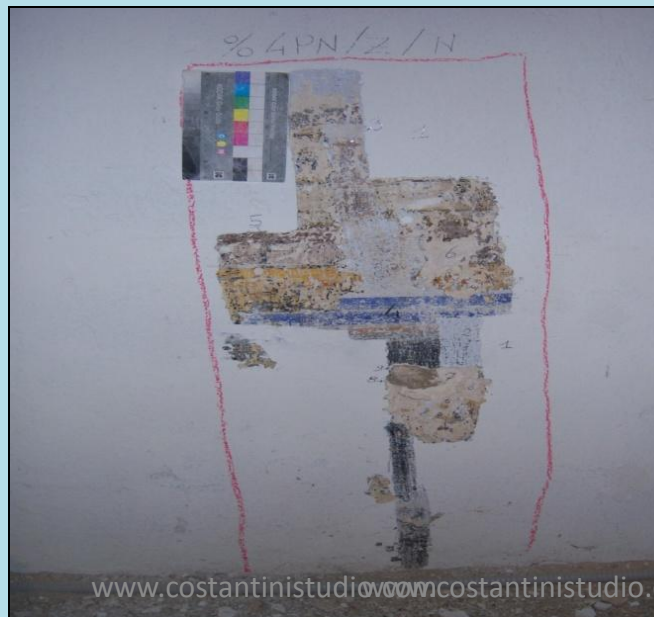
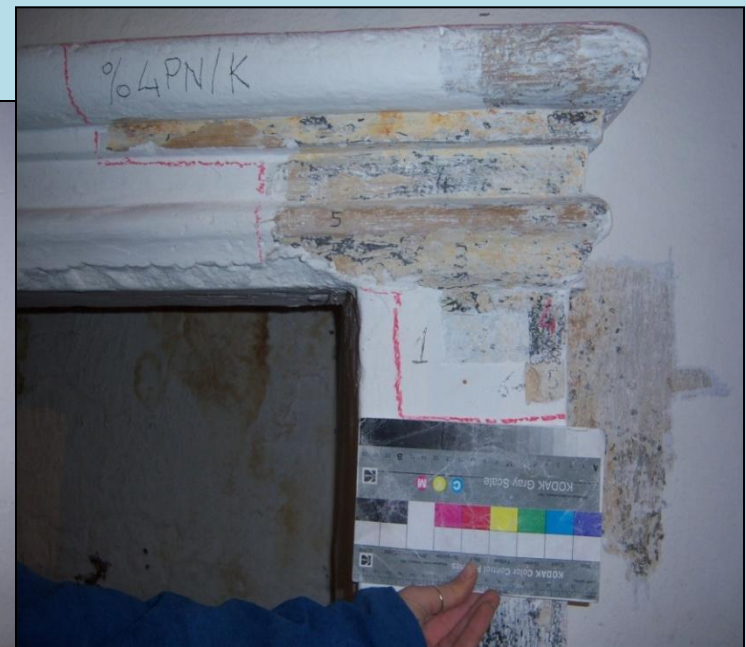
ALI SUD E OVEST - PIANO NOBILE - 4PN

- Fase del Doce: è presumibile che anche questo ambiente avesse un fregio pittorico murale continuo a ridosso di un soffitto ligneo a cassettoni e che sia stato tagliato fuori dall'innesto della volta moderna; oggi la più vecchia tra le tre redazioni pittoriche di zoccolatura e cornici delle luci sembra essere l'unica testimonianza decorativa superstite della fase del Doce.
- Fase Filomarini: innesto di una copertura a volta, nuova decorazione a finti marmi di zoccolatura e cornici modanate delle finestre, basate su cromie "rossastre" oltre a colori base di contorno.

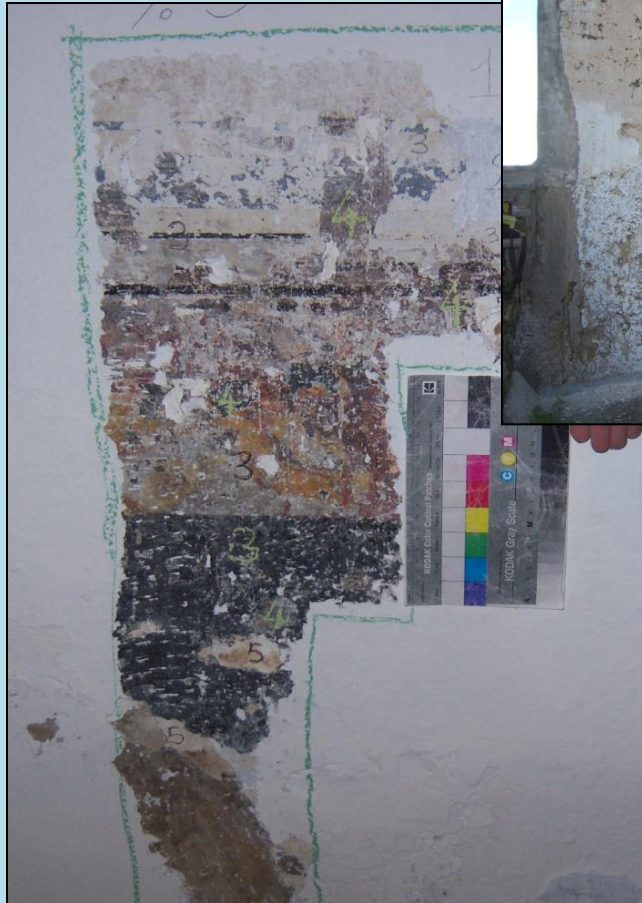
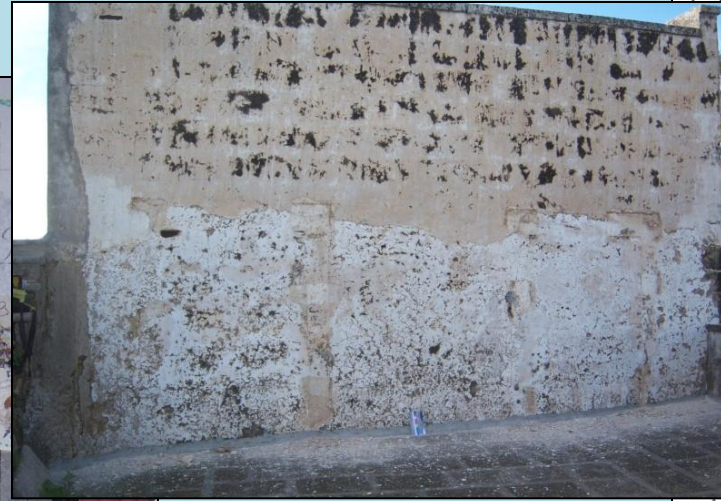
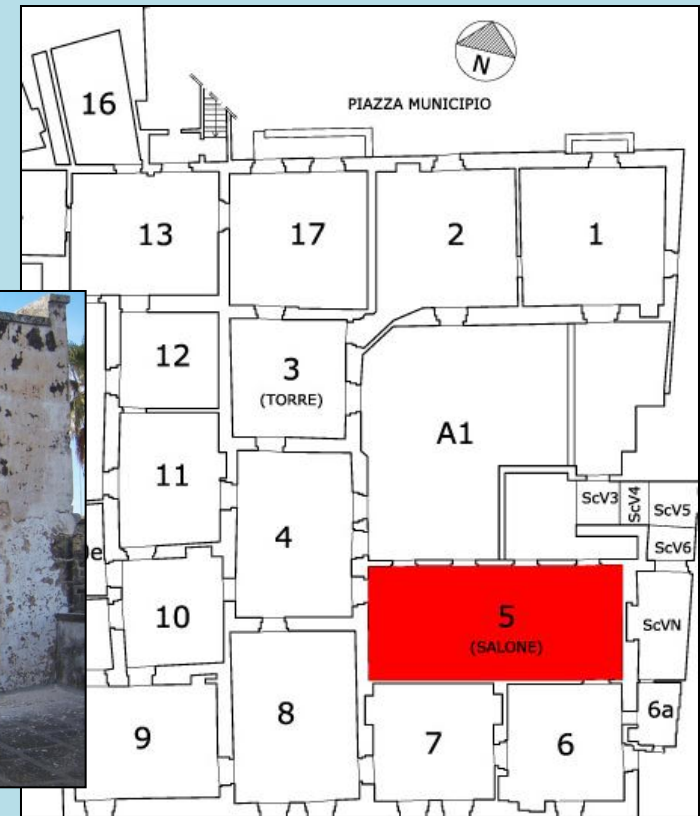
ALI SUD E OVEST - PIANO NOBILE - SALONE (5PN)

- Fase del Doce: fregio pittorico murale continuo a ridosso del soffitto ligneo a cassettoni (nei saggi eseguiti il fregio conserva l'intera altezza); decorazione della zoccolatura a finta incrostazione lapidea nei toni del tortora, grigio fumo, ocre gialla, terra rossa. Nel registro del fregio, due finestre alle estremità laterali della Parete E (oggi murate).
- Fase Filomarini: fregio celato, parziale rinnovamento degli intonaci nel registro di "parete", nuove decorazioni a finti marmi di zoccolatura e cornici modanate delle finestre, accecamento delle due finestre alte in Est.

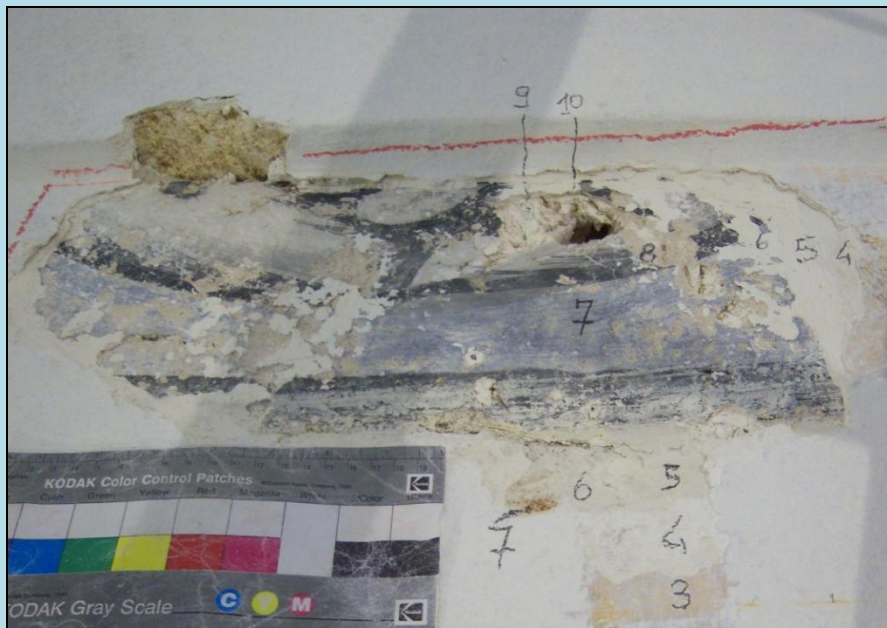
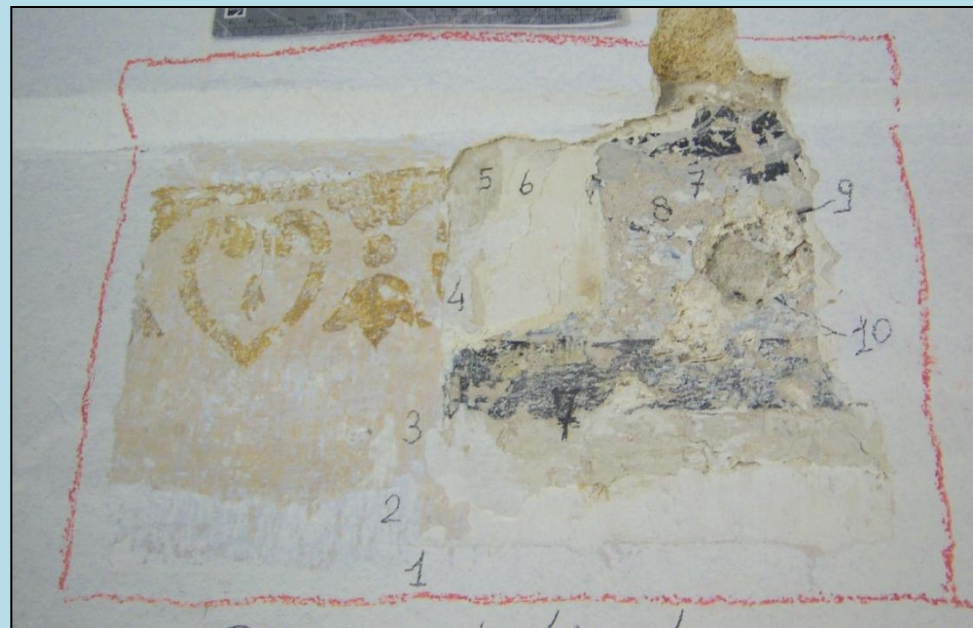
6PN/F/W

✓Decorazione pittorica: con l'ICS sono stati evidenziate due fasi della decorazione del fregio, una, la più recente, continua a stencil color ocra gialla (cuoricini) e l'altra è il residuo della parte bassa del fregio dicromo interrotto dall'imposta di volta. Inoltre, sono state messe in evidenza due fasi della decorazione della zoccolatura; essa risulta essere nei toni del marrone con zoccolino grigio fumo.

1. (bianco sporco)
2. (grigio ceruleo)
3. decorazione a stencil ocra gialla su base rosa carne
4. (bianco sporco) scialbatura
5. (tortora) scialbatura
6. (bianco avorio) intonachino
7. decorazione dicroma del fregio
8. (tortora scuro) intonaco a base di terra argillosa
9. (bianco) preparazione a calce
10. tufo beige

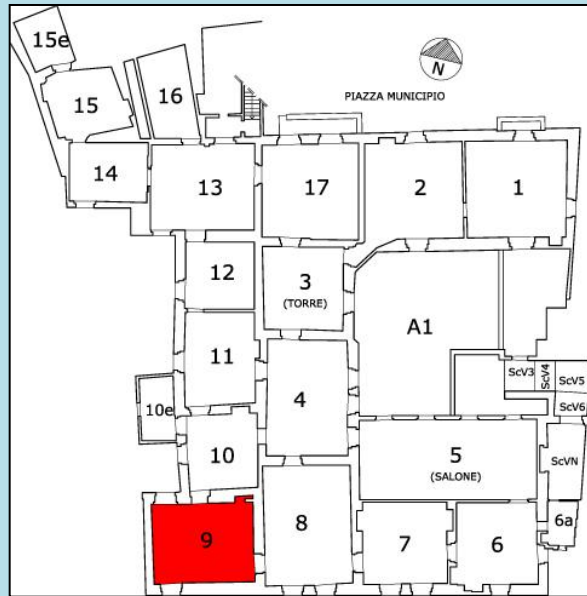
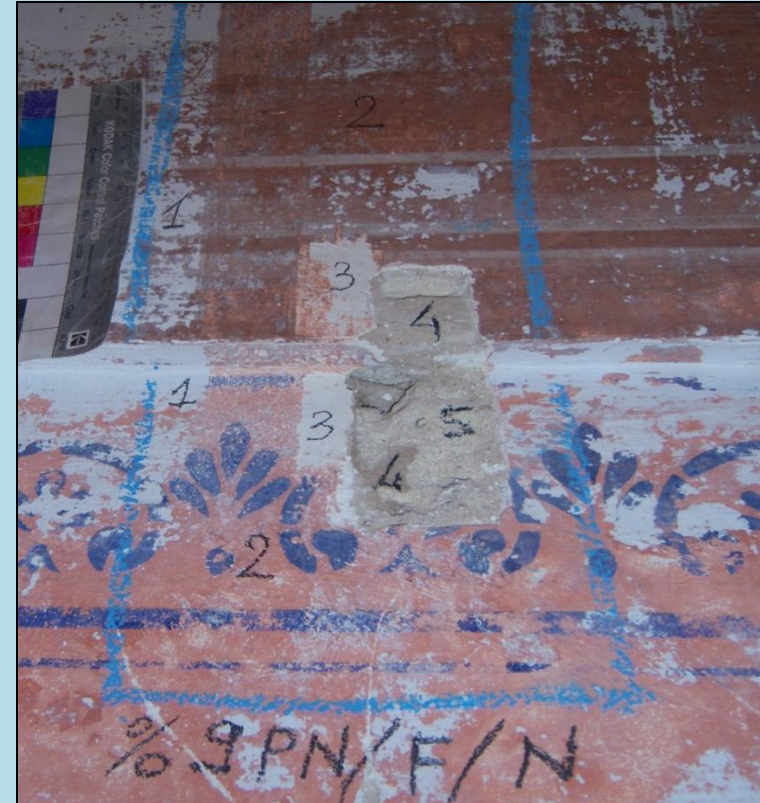
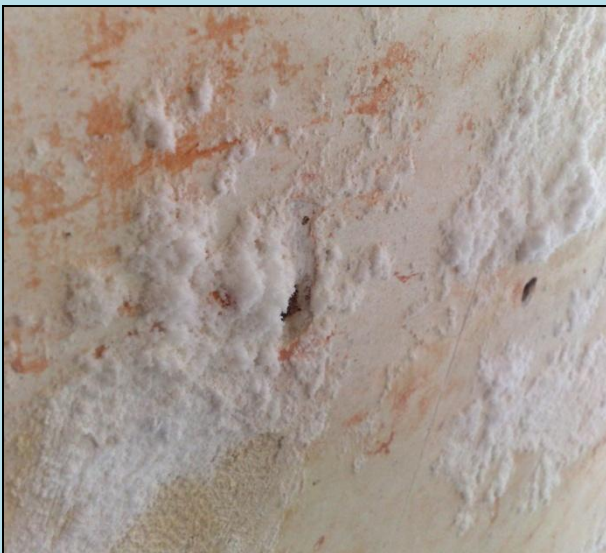
ALI SUD E OVEST - PIANO NOBILE - 9PN

- Segni della canna di un camino -pesanti infiltrazioni di acque meteoriche (con conseguenti efflorescenza saline superficiali).
- Decorazione in luce color carminio nell'intero ambiente: la zoccolatura nei toni del blu cobalto e marrone con lo zoccolino grigio fumo; all'altezza del fregio invece decorazione a stencil continua blu cobalto; il margine inferiore della volta (sopra all'imposta) simula una fascia modanata continua di ca. cm 30
- tracce dell'antica zoccolatura a finta incrostazione lapidea nei toni della terra verde, rosso vivo, ocra gialla.

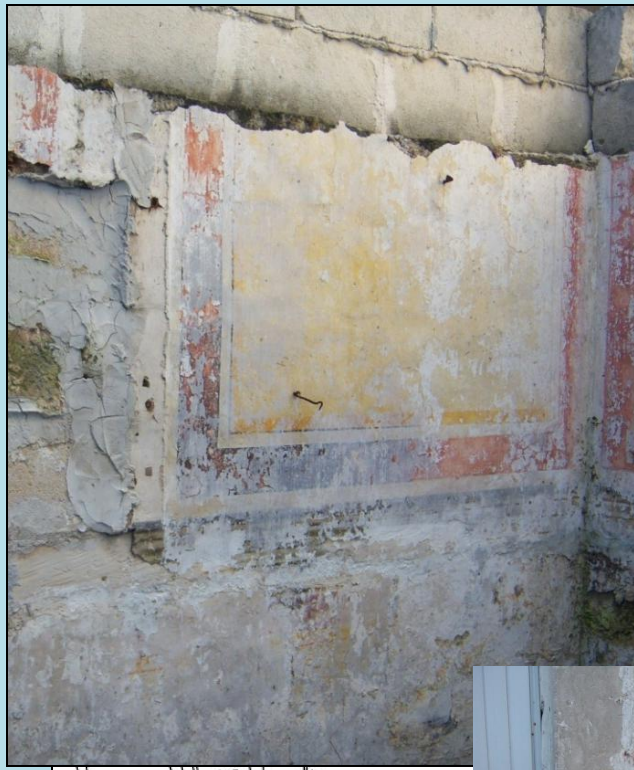
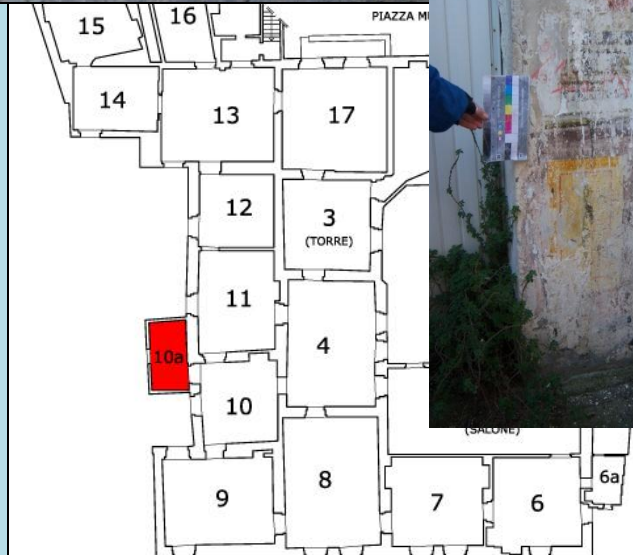
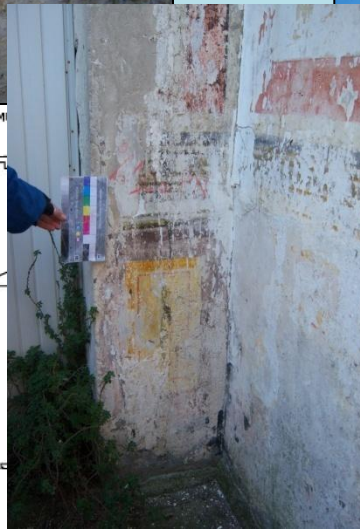
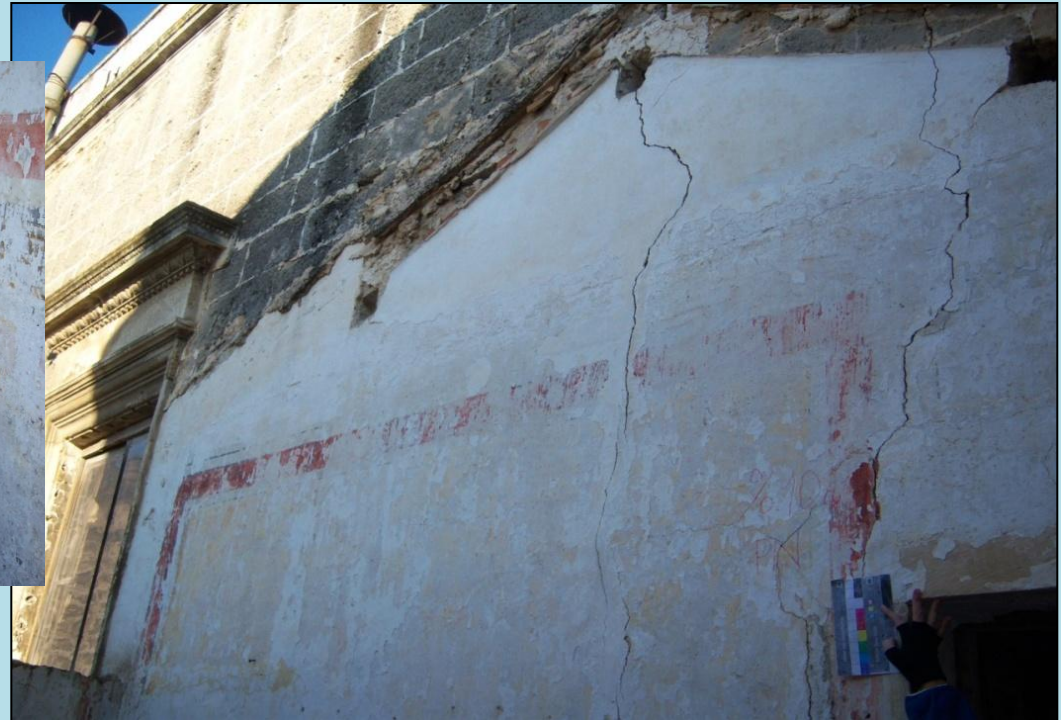
ALI SUD E OVEST - PIANO NOBILE - *boudoir* 10aPN

- Vano addossato alla parete W di 10 PN: *boudoir*.
- Copertura crollata, visibili i segni di copertura a spiovente
- In W decorazione pittorica interrotta
- Decorazioni pittoriche: sotto a disomogenee scialbature, tutto l'ambiente è interessato da finte scompartiture con incrostazioni lapidee; la zoccolatura, alta circa un metro, presenta i toni del blu cobalto, terra verde, terra rossa e grigio fumo; mentre nelle pareti ci sono dei riquadri con ombre nei toni della terra rossa e ocra gialla.
- Probabilmente il vano nacque come *boudoir* dalla chiusura di un terrazzino (inizio sec. XIX?).

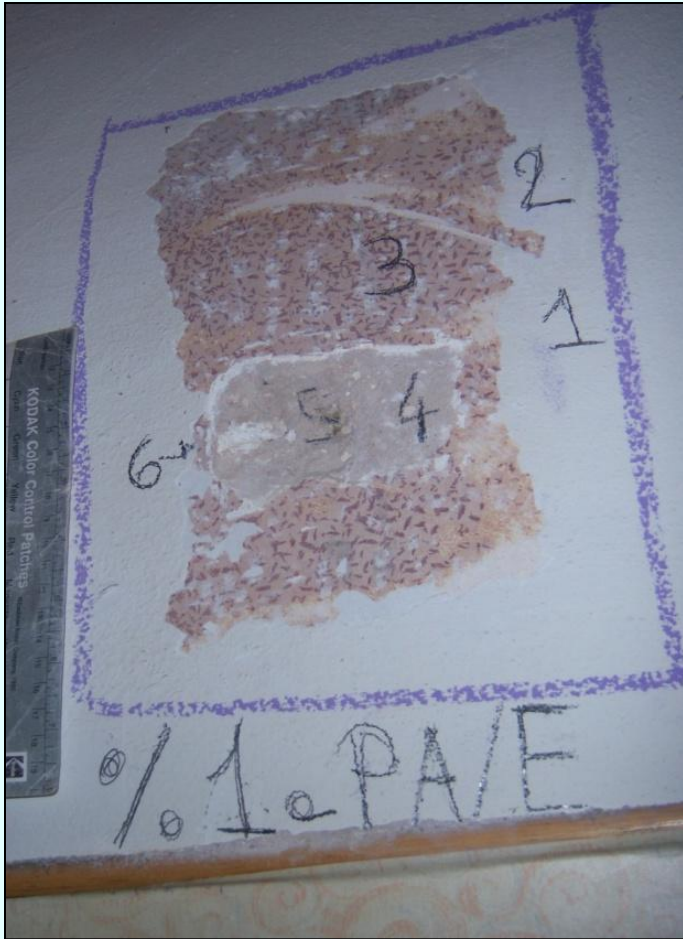
1PA - 1aPA

“L’ICS compiuta non ha rilevato, neppure negli strati più profondi, la presenza di finiture superficiali storiche. Le finiture superficiali individuate hanno origine contemporanea e sono prive di particolare interesse in relazione alla natura e al carattere di Palazzo Filomarini.”

1. (bianco sporco)
2. (grigio chiaro), scialbatura
3. Decorazione lilla con seminato in gradazione scura
4. (terra tortora) intonaco
5. (terra tortora) intonaco
6. tufo beige

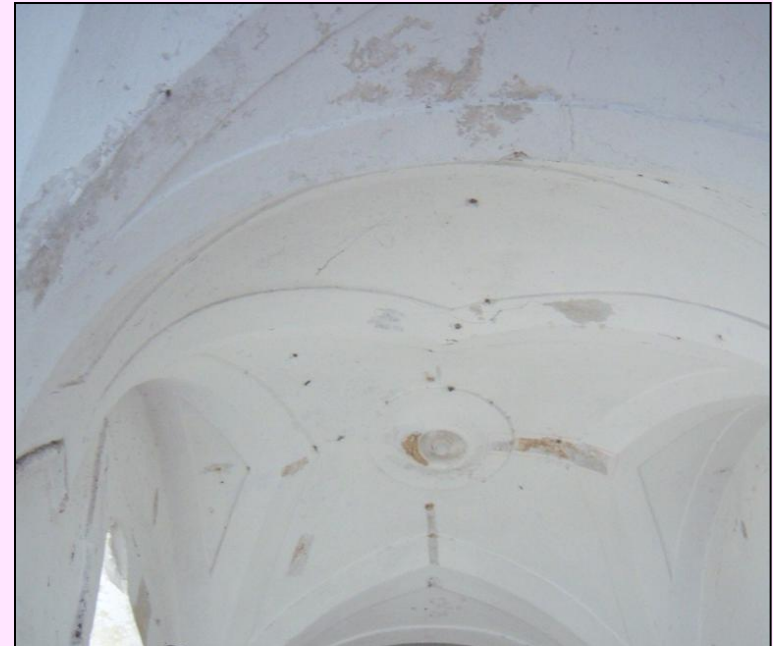
L'attuale Scala, nella sua morfologia generale e nelle sue finiture plastiche, appare di data non anteriore agli ultimi decenni del XVII secolo, pertanto è da attribuire alla Casata Filomarini.

Alcune caratteristiche dei sottoscala, la rampa di gradini esterna che immette nella Sala 1PN e la struttura muraria di alcune pareti della Scala stessa e del Salone 5PN, fanno supporre che il precedente scalone (Del Doce) avesse un andamento differente, ma mancano indizi che ne precisino andamento e caratteristiche.

“Previo risanamento strutturale e architettonico generale, reintegrazione plastica e cromatica delle superfici, con l’adozione di una delle dicromie sopraccitate. Recupero dello scudo araldico dei Filomarini.”
