CUTROFIANO - PALAZZO DUCALE FILOMARINI
Restauro delle Superfici Decorate

**Intervento di
ICS - Indagine Critico Stratigrafica
e
Progettazione Specialistica Preliminare**

Cutrofiano (LE) - *Palazzo Ducale Filomarini*
 Restauro delle Superfici Decorate

ICS - Indagine Critico Stratigrafica
 e
 Schede Progettuali Specialistiche Preliminari

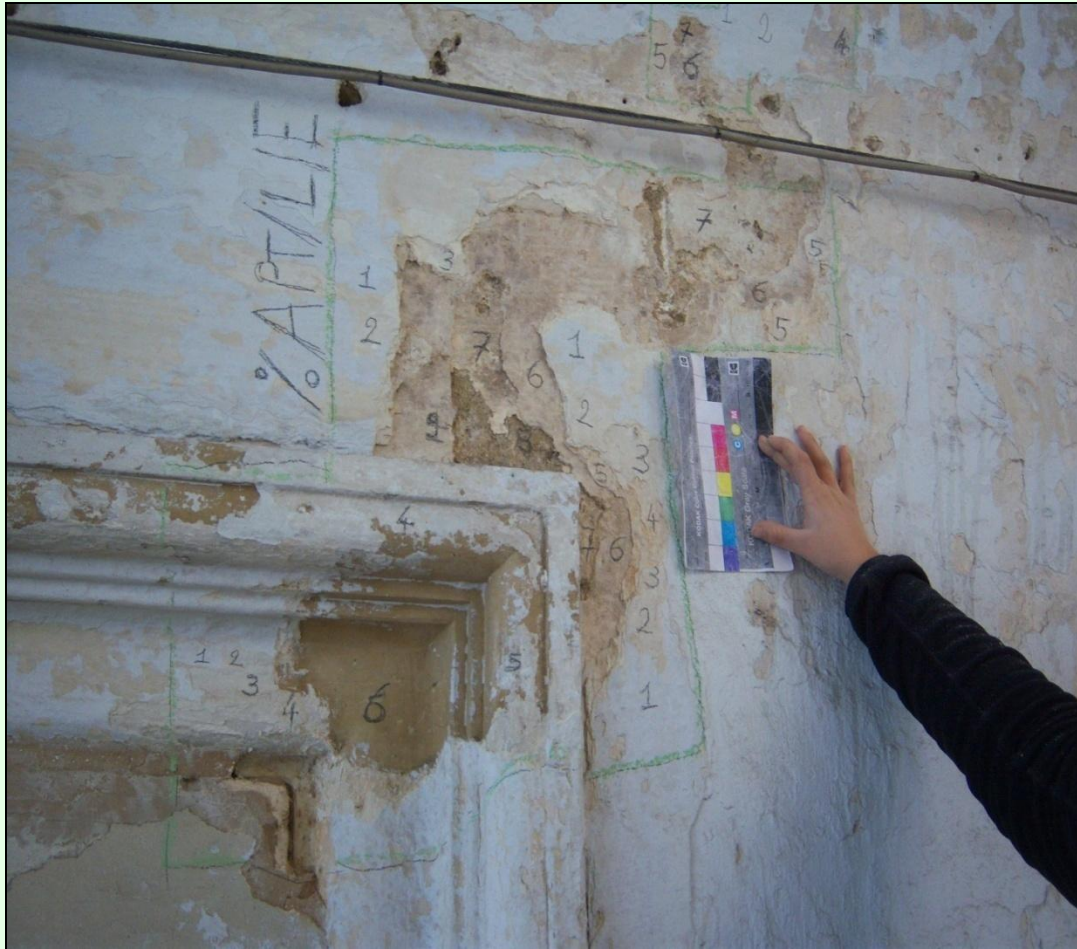
APT/L/E

1. (grigio chiaro)
2. (beige)
3. (tortora chiaro) scialbatura
4. (tortora chiaro) scialbatura
5. (tortora chiaro) scialbatura
6. (tortora) intonaco a base di terra argillosa in parete / portale in pietra
7. (tortora) scialbatura
8. (tortora scuro) scialbatura
9. tufo biondo

“Il Cortile è frutto della sovrapposizione e della combinazione di più volumi di origine differente, si riconoscono almeno sei differenti sequenze di fabbricazione. I trattamenti riconoscibili rispecchiano sommariamente quanto precisato nel caso dell’Androne d’Ingresso, ma in questo caso i dati rilevabili sono spesso allo stato di frammenti e, come premesso, le strutture sono molto più eterogenee che nell’Androne. È opportuno collegare questo spazio a una successiva, auspicabile, ridefinizione di natura e stato entro un progetto di restauro che consideri in modo orchestrale tutti gli esterni del complicatissimo Palazzo.”

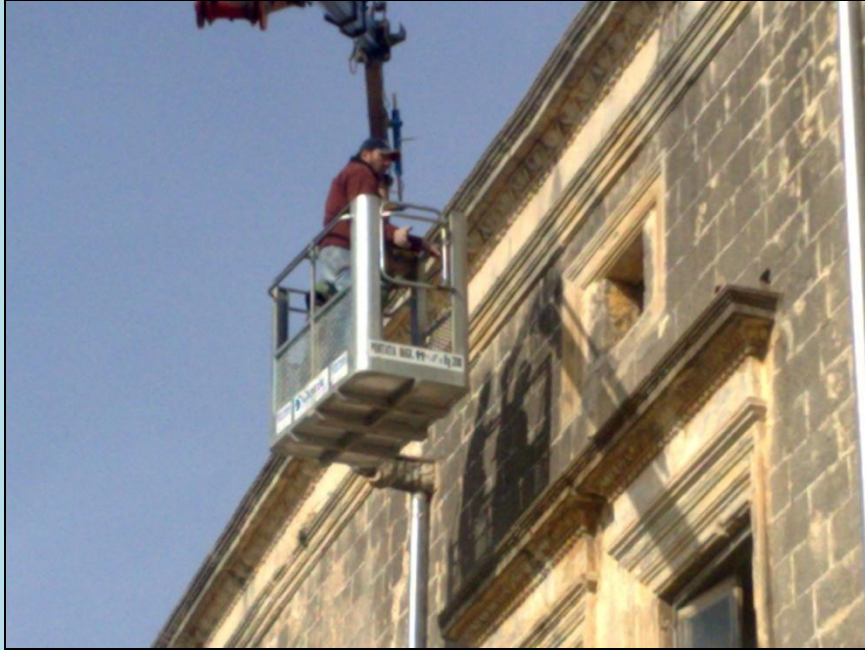
“l'ex finestra quadra rinascimentale intercetta l'intercapedine tra solaio ligneo originario e attuali volte ed è colma di guano prodotto dai piccioni l'hanno colonizzata”

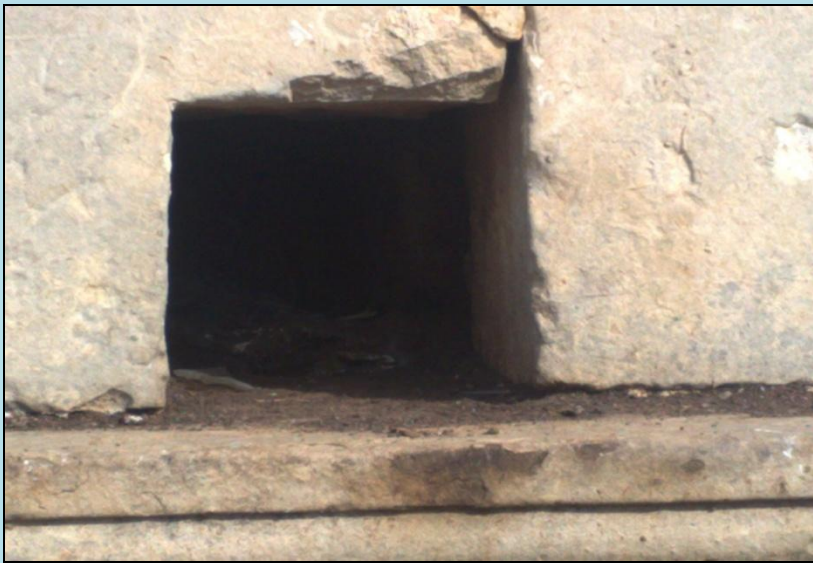
Buche pontate, prive di tamponatura,
parassitate da piccioni.
Vegetazione superiore.

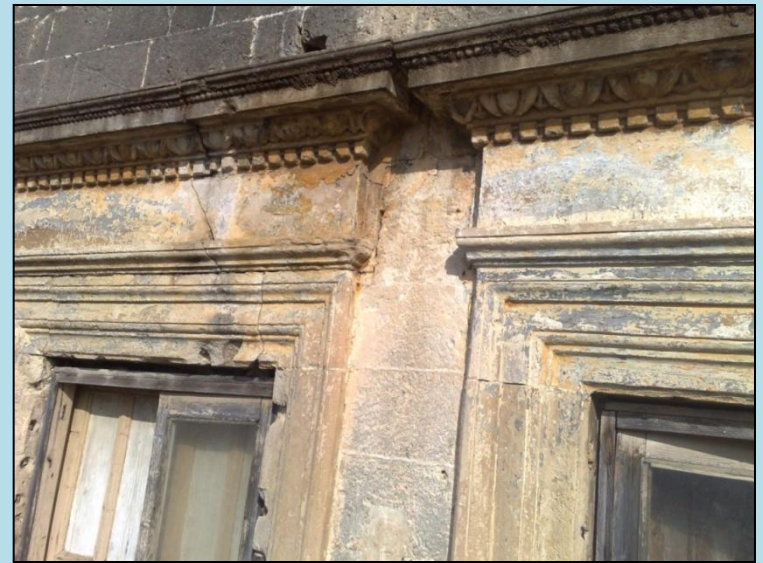
Evidenti tracce delle finiture
superficiali esterne oggi in via di totale
estinzione.
