CUTROFIANO - PALAZZO DUCALE FILOMARINI
Restauro delle Superfici Decorate

**Intervento di
ICS - Indagine Critico Stratigrafica
e
Progettazione Specialistica Preliminare**

Cutrofiano (LE) - *Palazzo Ducale Filomarini*
 Restauro delle Superfici Decorate

ICS - Indagine Critico Stratigrafica
 e
 Schede Progettuali Specialistiche Preliminari

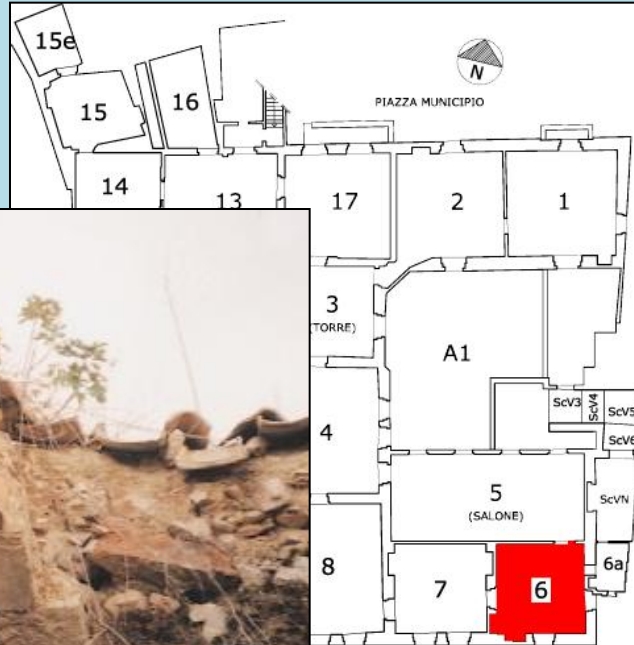
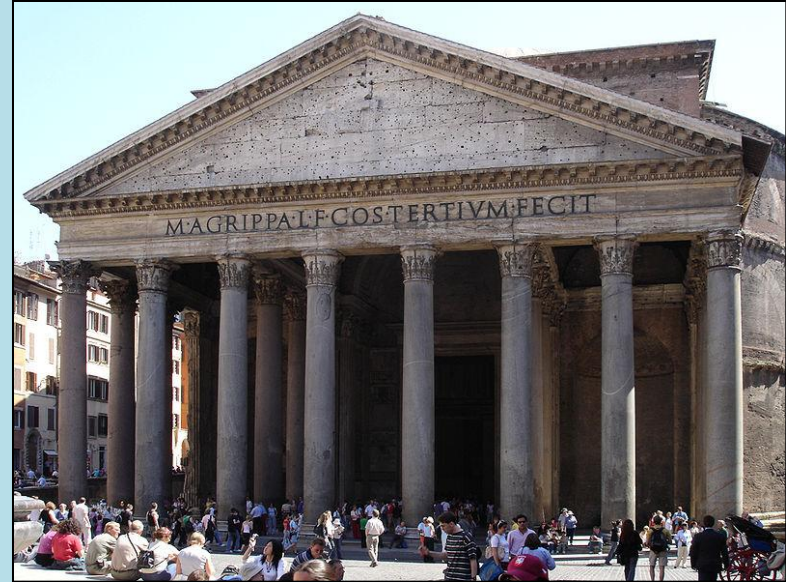
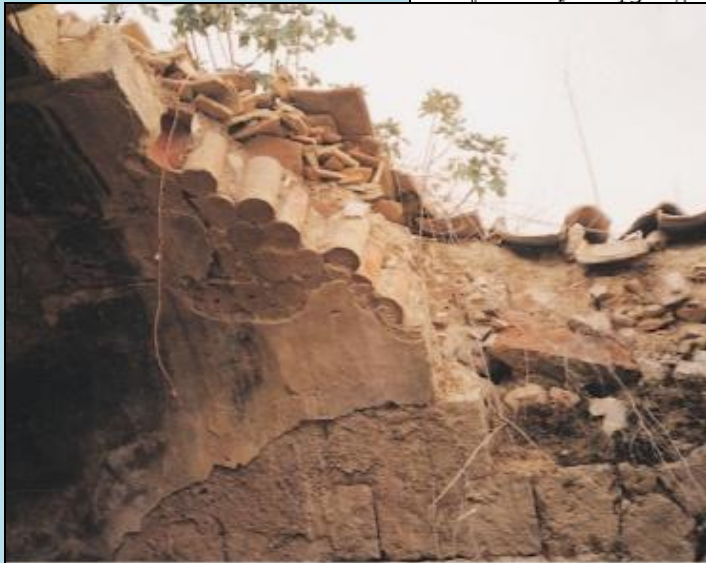
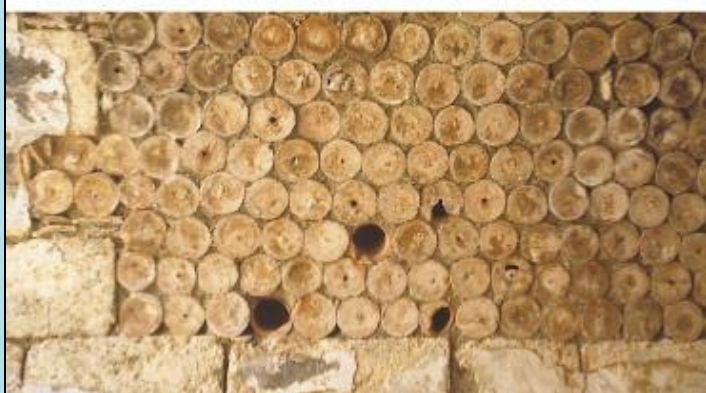
ALI SUD E OVEST - PIANO NOBILE - 6PN

“... all'interno della muratura sono stati usati diversi tipi di laterizi sempre più leggeri via via che si procede verso l'alto ...”

✓Decorazione pittorica: con l'ICS sono stati evidenziate due fasi della decorazione del fregio, una, la più recente, continua a stencil color ocra gialla (cuoricini) e l'altra è il residuo della parte bassa del fregio dicromo interrotto dall'imposta di volta. Inoltre, sono state messe in evidenza due fasi della decorazione della zoccolatura; essa risulta essere nei toni del marrone con zoccolino grigio fumo.

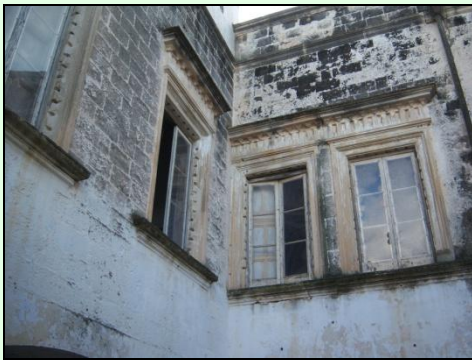
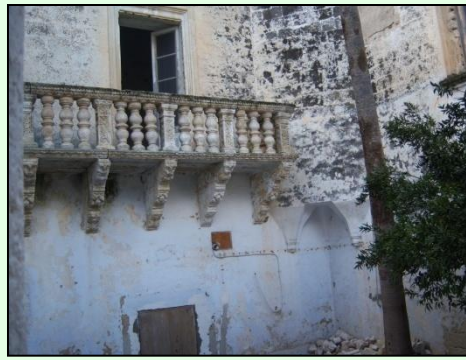
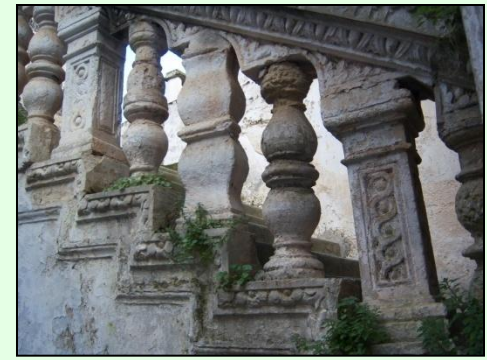
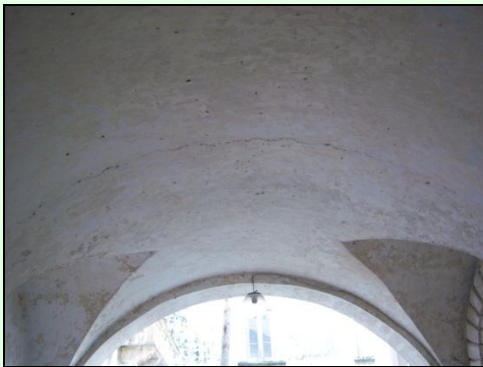
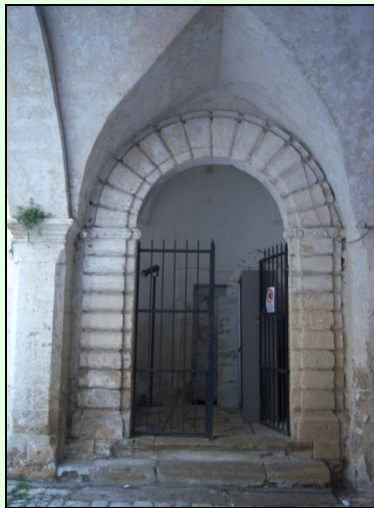
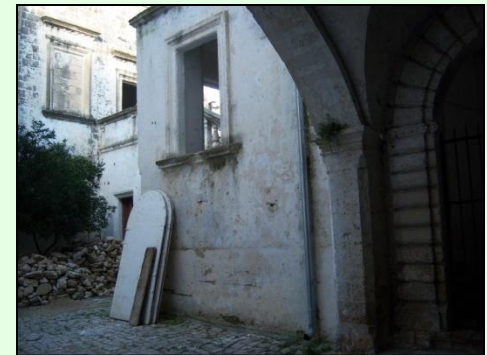
APT/L/E

“Il Cortile è frutto della sovrapposizione e della combinazione di più volumi di origine differente, si riconoscono almeno sei differenti sequenze di fabbricazione. I trattamenti riconoscibili rispecchiano sommariamente quanto precisato nel caso dell’Androne d’Ingresso, ma in questo caso i dati rilevabili sono spesso allo stato di frammenti e, come premesso, le strutture sono molto più eterogenee che nell’Androne. È opportuno collegare questo spazio a una successiva, auspicabile, ridefinizione di natura e stato entro un progetto di restauro che consideri in modo orchestrale tutti gli esterni del complicatissimo Palazzo.”

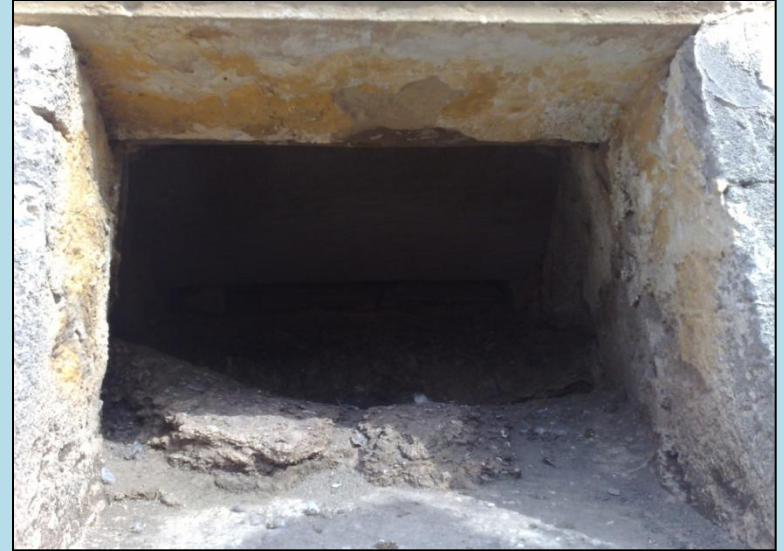
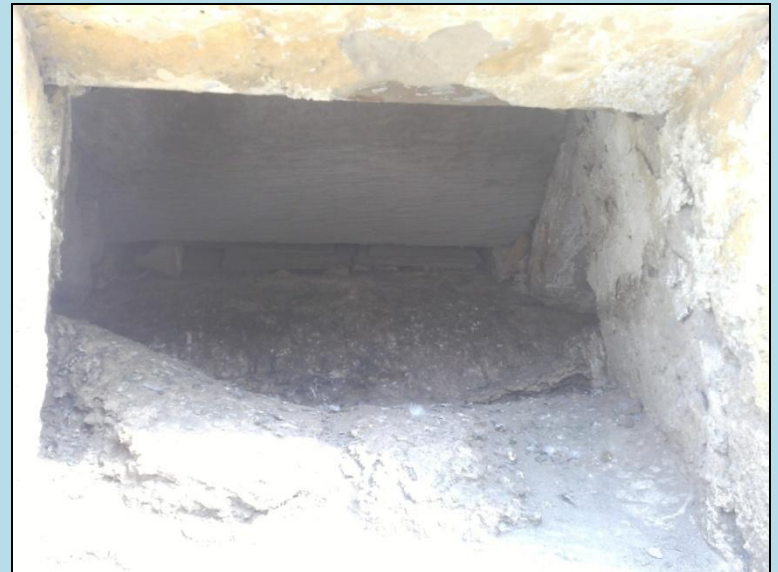
“l'ex finestra quadra rinascimentale intercetta l'intercapedine tra solaio ligneo originario e attuali volte ed è colma di guano prodotto dai piccioni l'hanno colonizzata”

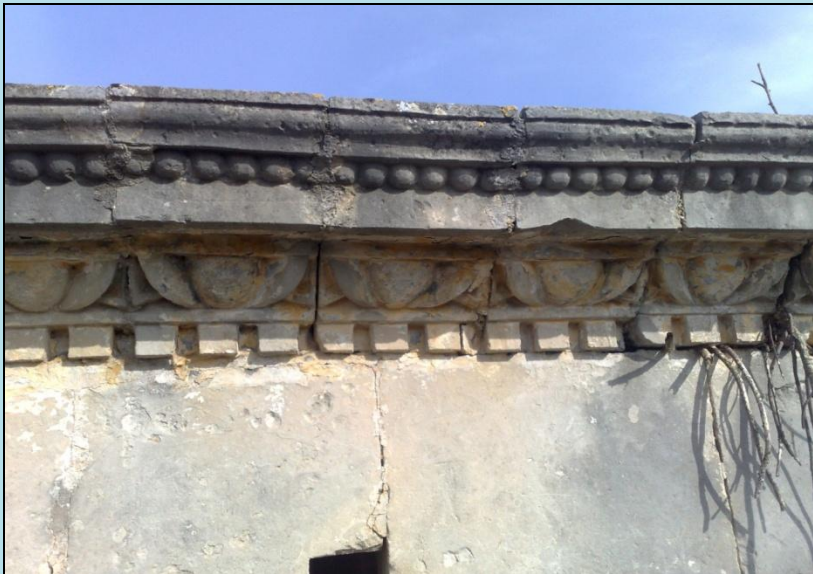
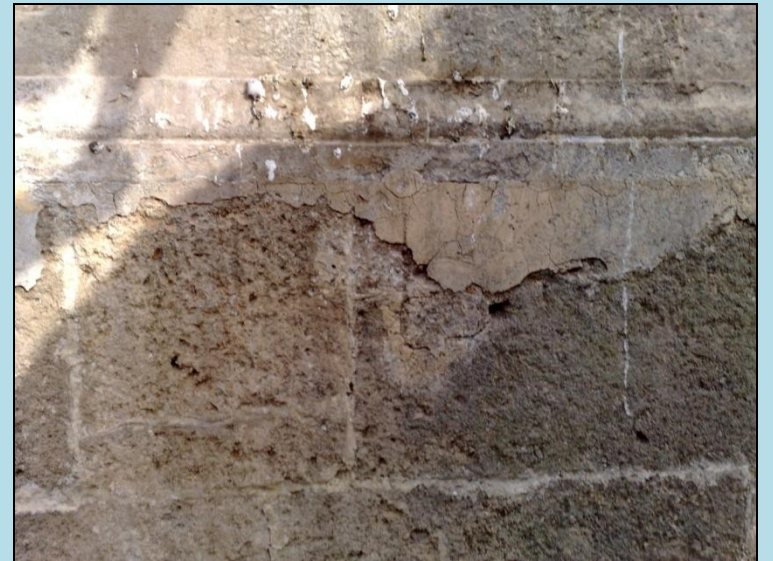
Evidenti tracce delle finiture
superficiali esterne oggi in via di totale
estinzione.
